INA SERVİS BÜLTENİ

533 0075 30 Gergi Kolu

Cıvatanın Uzunluğuna Dikkat Edin

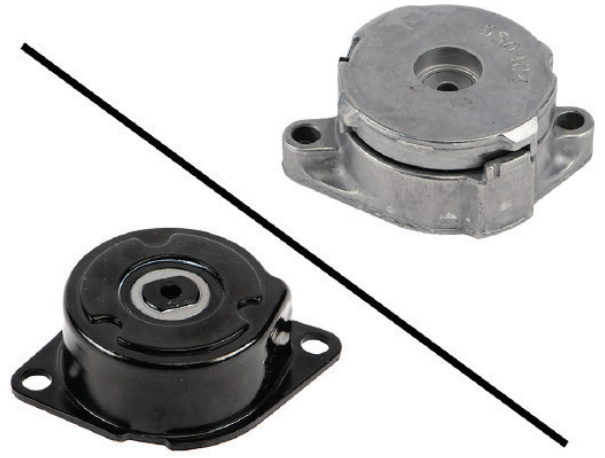
Resim: Sağ, eski versiyon / sol, yeni versiyon

Ürünlerimizi geliştirme konusundaki sürekli çabalarımızın bir parçası olarak 533 0075 30 gergi kolu değiştirilmiştir. Bu yeni tasarımın doğru montajı için daha kısa cıvatalar gereklidir. M8x35 cıvataları M8x22 cıvataları ile değiştirilmiştir.

Servis bülteninde önceki tasarımın (sağda) ve yeni tasarımın (solda) görsel özellikleri gösterilmektedir.

Yeni 533 0075 30 gergi kolunun doğru onarımı için sadece M8x22 cıvataları kullanılmalıdır!

Değişim sürecinde stoklarda yeni ve eski tasarım da bulunabilir.
