INA INFORMAZIONE TECNICA

Cinghia dentata in bagno d'olio

Usura precoce con codice guasto nella centralina motore

Motori: Motori a benzina da 1,2 litri, 3 cilindri
PSA/EB...

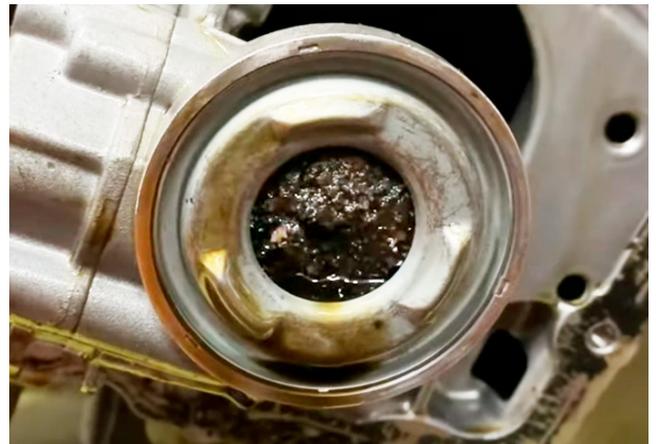
Figura 1: bocchettone di aspirazione pompa dell'olio ostruito dall'abrasione della cinghia dentata

Nei diversi modelli dei costruttori di veicoli sopra citati, in caso di motori a benzina da 1,2 litri può verificarsi un'usura anomala della cinghia dentata. In questo ambito è possibile trovare in memoria i codici guasto P15A0, P15A1 e P15A8 nella centralina motore. Il danno si presenta con il distacco di parti della cinghia dentata, che causa poi la chiusura del bocchettone di aspirazione dell'olio motore (figura 1) e dei canali dell'olio. Se il problema non viene rilevato in tempo, non è possibile escludere gravi danni al motore.

Pertanto, nell'ambito della manutenzione del veicolo o in caso di riparazione si consiglia sempre di controllare visivamente lo stato della cinghia dentata attraverso l'apertura di servizio della scatola di controllo, e adottare le misure necessarie. Se la sostituzione della cinghia dentata avviene per via della problematica citata, possono essere interessate tutte le parti che distribuiscono l'olio. A seconda del grado di sporcizia, si consiglia di controllare la continuità dei canali dell'olio e di lavarli se possibile. In casi di particolare gravità, non è possibile neanche escludere una sostituzione della pompa dell'olio.

Per garantire la sicurezza operativa della nuova cinghia dentata, deve essere utilizzato assolutamente un olio motore conforme alle approvazioni del costruttore del veicolo. I clienti interessati devono essere sensibilizzati sulle specifiche dell'olio motore dei propri veicoli.
