CITROEN XANTIA

Stuurpomp
Pompe de direction
Steering Pump
Lenkhilfpumpe

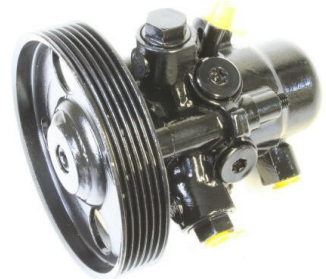
Veel Xantia stuurpompen begeven het onder de druk die opgebouwd wordt in de accumulator, te wijten aan een defecte veerbol.

Beaucoup de fuites aux pompes Xantia sont causées par la pression qui est cumulée dans le conjoncteur, dû à la sphère accumulateur défectueuse.

A lot of Xantia pumps start to leak because of the pressure that's been build up in the circuit-breaker because of a bad accumulator sphere.

Viele der Xantia Pumpen beginnen unter dem Druck der im Ventil aufgrund der schlechten Federkugel im Druckspeicher aufgebaut wird zu lecken. Um dies zu vermeiden finden Sie in einer Box von ERA Benelux einen neuen Druckspeicher.

Daarom wordt deze veerbol kosteloos meegeleverd (artikel NS203). Wij dringen er op aan deze te vervangen en de oude veerbol samen met het statiegeld van de pomp terug te sturen.

Pour cette raison nous avons ajouté une nouvelle sphère (NS203). Nous insistons à remplacer cette sphère et de renvoyer l'ancienne ensemble avec la vieille matière de la pompe.

To prevent this you will find a new sphere in this box (article NS203). We urge you to replace this sphere and to send the old one back together with the old pump core.

Wir empfehlen Ihnen diesen Druckspeicher beim Austausch der Pumpe ebenfalls zu tauschen, bitte senden Sie uns den alten Druckspeicher bei der Rückgabe der Lenkhilfpumpe ebenfalls zurück.
