Informazione Tecnica

Ford 1.8 TD Lynx Engine

Aggiornamento Retrofit del motore - NON FARLO !!!

TB0015IT

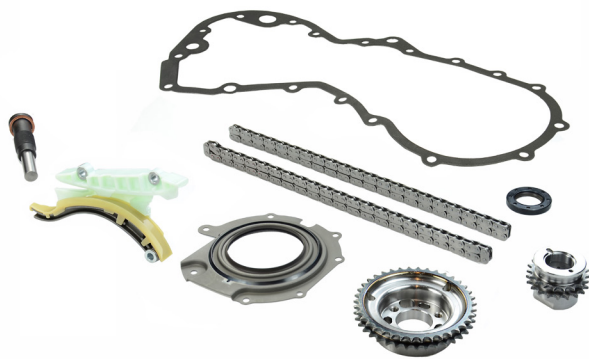
TCK122

Il motore Ford 1.8 Lynx era originariamente progettato con una trasmissione a cinghia dentata per l'albero a camme e la trasmissione a catena per la pompa d'iniezione. Nel 2007, l'OE ha riprogettato il motore per utilizzare una cinghia a bagno d'olio al posto del kit della catena della pompa di iniezione.

Fino al 2007

La tendenza nell'Aftermarket per alcuni installatori è quella di togliere il retrofit della cinghia bagnata, per ritornare alla catena di trasmissione nella convinzione che l'opzione della trasmissione a catena sia migliore. L'OE non può e non consiglia questo retrofit e nemmeno FAI. Con l'aggiornamento del motore, si annulla qualsiasi garanzia sul motore e sulle parti coinvolte.

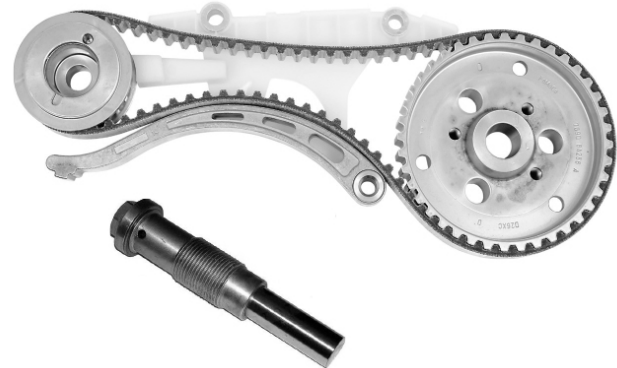
TBK532T

Dal 2007 ->
