## Issue no. 01/2021

### Replacing switchable coolant pump CP 623 000P

*When replacing the coolant pump in EA 288-series 1.6 TDI and 2.0 TDI engines, various pump types can be installed.*

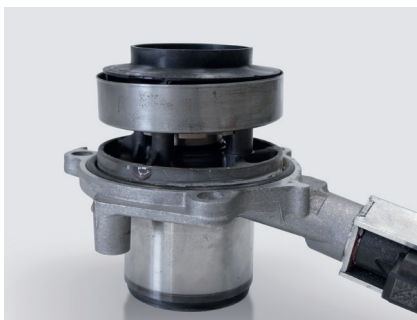
Die genannten Motoren wurden ab 2012 werksseitig mit schaltbaren Kühlmittelpumpen ausgestattet. Um den Motor noch schneller zu erwärmen, schiebt sich beim Kaltstart eine Blende über das rotierende Flügelrad der Pumpe und verhindert die Zirkulation des Kühlmittels. Kommt es zu einer Fehlfunktion der Mechanik, bewegt sich die Blende nicht zurück in die Ausgangsposition. In diesem Fall wird die Zirkulation des Kühlmittels auch dann verhindert, wenn die

Betriebstemperatur bereits erreicht ist. So kann es zur Überhitzung des Motors kommen.

Abbildung 1: Geregelte Kühlmittelpumpe mit feststehender Schieberblende (keine Zirkulation)

Diese potenzielle Fehlerquelle lässt sich eliminieren, indem man die geregelte Pumpe gegen eine unregelte Pumpe ohne Schieberblende austauscht. Auf diese Weise wird die einwandfreie Funktion des Kühlkreislaufs sichergestellt. Beim Wechsel der Pumpe ist zu beachten: Der Aktuator der alten Kühlmittelpumpe muss an der neuen Pumpe angebracht und die Pumpe wieder an die Motorsteuerung angeschlossen werden.

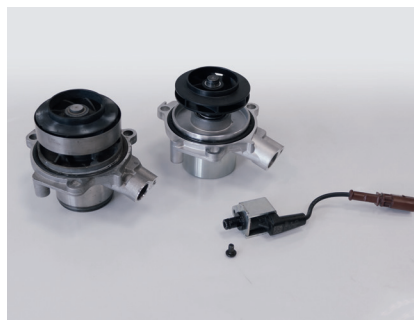
Abbildung 2: Der Aktuator der geregelten Pumpe muss ab- und an die neue Pumpe angebaut werden

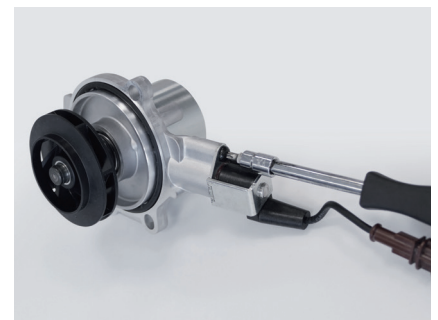
Abbildung 3: Die neue, unregelte Kühlmittelpumpe mit umgebautem Aktuator

Kühlmittelpumpen dürfen nicht trocken durchgedreht werden, da die Gleitringe und Dichtungen sonst beschädigt werden können. Nach Arbeiten am Kühlkreislauf muss das System sorgfältig entlüftet werden, um Fehlfunktionen und Lufteinschlüsse zu vermeiden. Es darf nur vom Hersteller freigegebenes Kühlmittel benutzt werden. Dichtungen müssen immer erneuert und vor der Montage mit sauberem Kühlmittel benetzt werden, um Schäden durch Trockenmontage zu vermeiden.

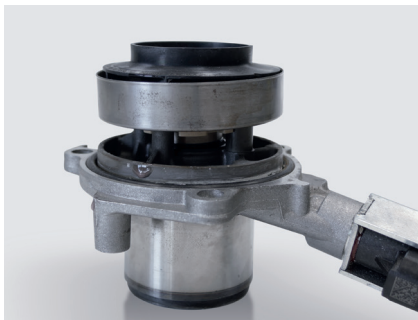
Starting in 2012, these engines were fitted with switchable coolant pumps during construction. To warm up the engine even faster, a shroud slides over the pump's rotating impeller on a cold start, preventing the coolant from circulating. In the event of a mechanical malfunction, the shroud does not return to its original position. If this happens, the coolant is prevented from circulating even when the operating temperature has been reached. This can cause the engine to overheat.

Figure 1: Controlled coolant pump with jammed sliding shroud (no coolant circulation)

This potential source of trouble can be eliminated by replacing the controlled pump with an uncontrolled pump without a sliding shroud. As a result, the proper functioning of the cooling circuit is ensured. When changing the pump, note that the actuator on the old coolant pump must be fitted to the new pump and the pump reconnected to the engine control unit.

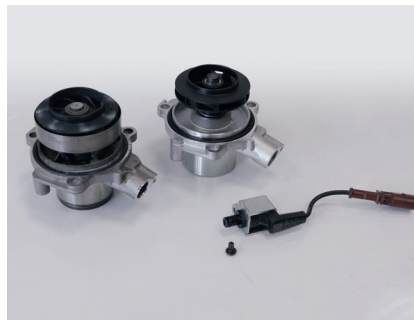
Figure 2: The actuator must be detached from the controlled pump, then reattached to the new pump.

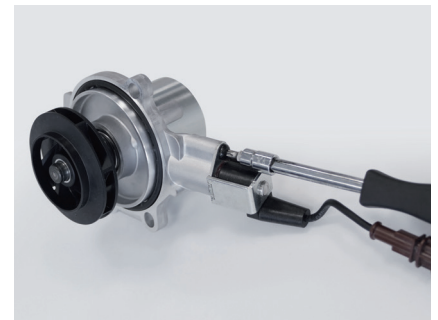
Figure 3: The new, uncontrolled coolant pump with reattached actuator

Coolant pumps must not be operated dry as this risks damaging the slide rings and seals. After work has been done on the cooling circuit, the system must be bled thoroughly to avoid malfunctions and air traps. Only use coolant that has been approved by the manufacturer. Always replace seals and coat them with clean coolant before fitting in order to prevent damage caused by dry assembly.

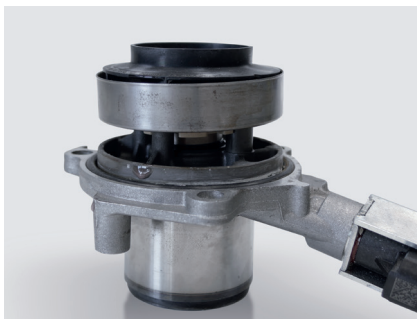
Εικόνα 1: Ρυθμιζόμενη αντλία ψυκτικού υγρού με σταθερό συρόμενο έλασμα (καθόλου κυκλοφορία)

Αυτή η πιθανή πηγή βλάβης αντιμετωπίζεται πλήρως με αντικατάσταση της ρυθμισμένης αντλίας από μία αρρυθμιστή αντλία χωρίς συρόμενο έλασμα. Με αυτό τον τρόπο εξασφαλίζεται η απρόσκοπτη λειτουργία του κυκλώματος ψύξης. Κατά την αλλαγή της αντλίας πρέπει να προσέξετε το εξής: Ο ενεργοποιητής της παλιάς αντλίας ψυκτικού υγρού πρέπει να τοποθετηθεί στη νέα αντλία και η αντλία να συνδεθεί ξανά στη μονάδα ελέγχου του κινητήρα.

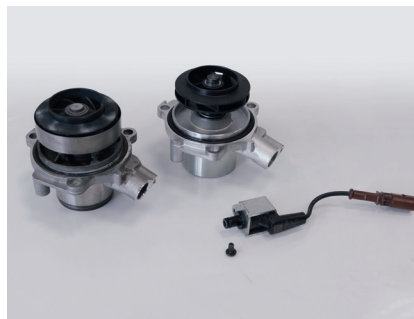
Εικόνα 2: Ο ενεργοποιητής της ρυθμισμένης αντλίας πρέπει να αφαιρεθεί και να τοποθετηθεί στη νέα αντλία

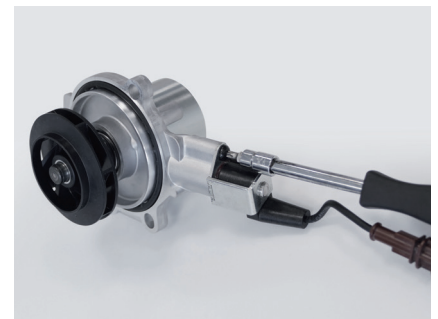
Εικόνα 3: Η νέα, αρρυθμιστή αντλία ψυκτικού υγρού με τοποθετημένο ενεργοποιητή

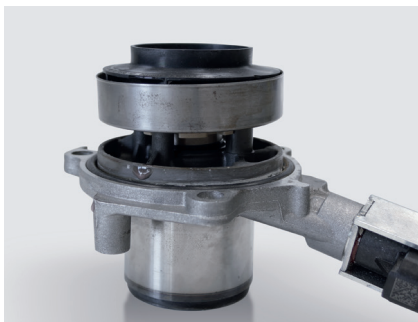
Figura 1: Bomba de refrigerante regulada con panel deslizante fijo (sin circulación)

Esta potencial causa de fallos se puede eliminar sustituyendo la bomba regulada por una bomba sin regular que carezca de panel deslizante. De esta forma se garantiza el perfecto funcionamiento del circuito de refrigeración. Al sustituir la bomba hay que tener en cuenta que el actuador de la bomba de refrigerante antigua se debe instalar en la bomba nueva, que a continuación debe conectarse de nuevo al control del motor.

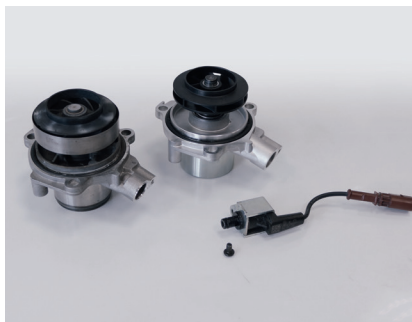
Figura 2: El actuador de la bomba regulada debe desmontarse y montarse en la nueva bomba

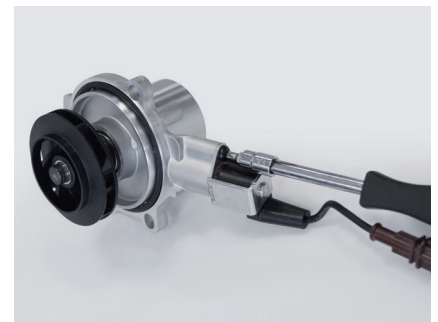
Figura 3: La nueva bomba de refrigerante sin regular con el actuador recolocado

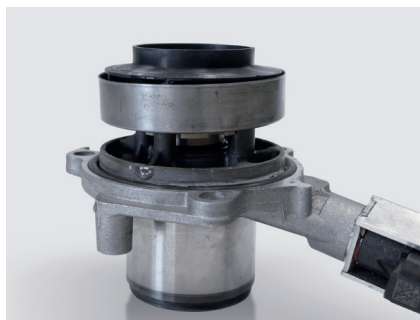
Figure 1 : Pompe à eau régulée avec obturateur fixe (pas de circulation du liquide de refroidissement)

Cette source potentielle de panne s'élimine en remplaçant la pompe régulée par une pompe non régulée sans obturateur coulissant. De cette manière, le bon fonctionnement du circuit de refroidissement est assuré. Lors du remplacement de la pompe, veillez à transférer l'actionneur de l'ancienne pompe sur la pompe neuve et à raccorder cette dernière à l'unité de contrôle du moteur.

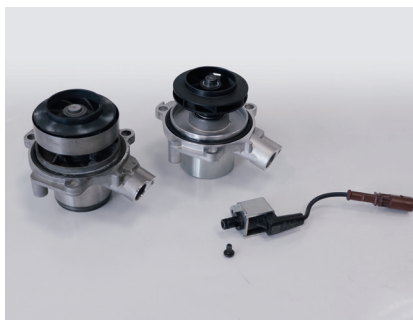
Figure 2 : L'actionneur de la pompe à eau régulée doit être démonté puis fixé sur la pompe neuve

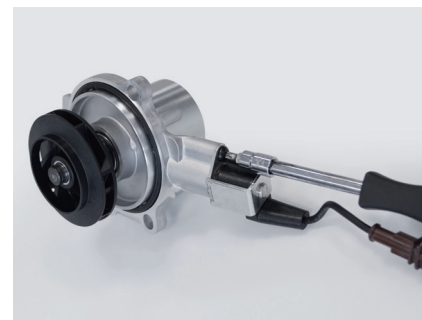
Figure 3 : La pompe à eau neuve non régulée avec actionneur transféré

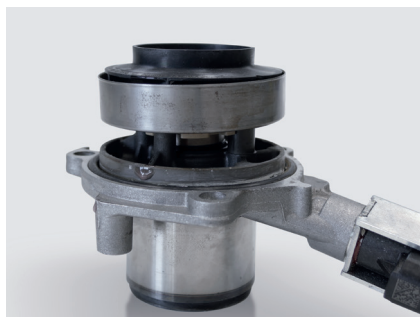
Zdjęcie 1: Regulowana pompa chłodziwa z zaciętą przesłoną (brak cyrkulacji)

To potencjalne źródło usterek można wyeliminować, wymieniając pompę regulowaną na pompę nieregulowaną bez wysuwanej przesłony. Zapewni to niezawodne działanie układu chłodzenia. Podczas wymiany pompy należy przelożyć element sterujący starej pompy chłodziwa do nowej pompy, a pompę ponownie podłączyć do układu sterowania silnika.

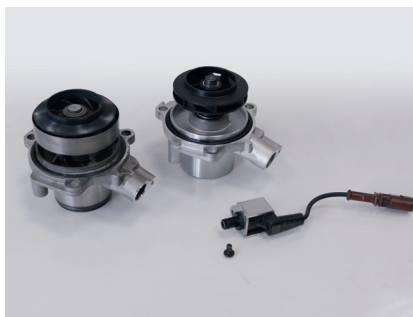
Zdjęcie 2: Element sterujący regulowanej pompy należy wymontować i zamontować w nowej pompie

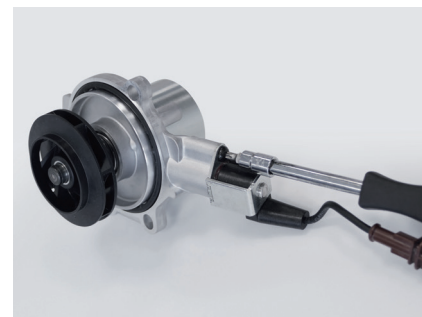
Zdjęcie 3: Nowa, nieregulowana pompa chłodziwa z zamontowanym elementem sterującym

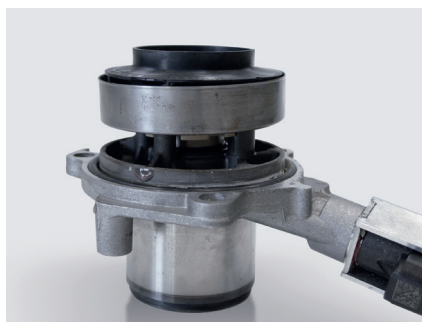
Рисунок 1: Регулируемый насос охлаждающей жидкости с заблокированной заслонкой (циркуляция охлаждающей жидкости невозможна)

Заменив регулируемый насос на нерегулируемый, в котором такая заслонка отсутствует, можно избежать потенциальной неисправности в системе. Такое решение обеспечивает исправную работу контура охлаждения. При замене насоса обратите внимание, что исполнительный механизм старого насоса охлаждающей жидкости необходимо смонтировать на новом насосе, сам насос следует повторно подключить к блоку управления двигателем.

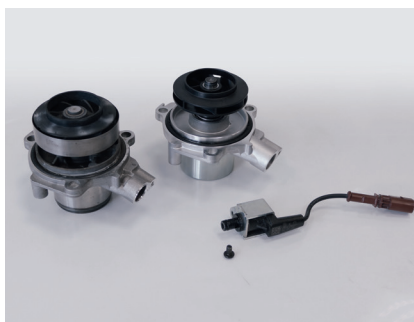
Рисунок 2: Исполнительный механизм регулируемого насоса следует смонтировать на новом насосе

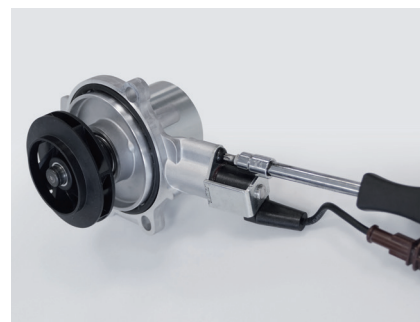
Рисунок 3: Новый нерегулируемый насос охлаждающей жидкости со смонтированным исполнительным механизмом от старого насоса

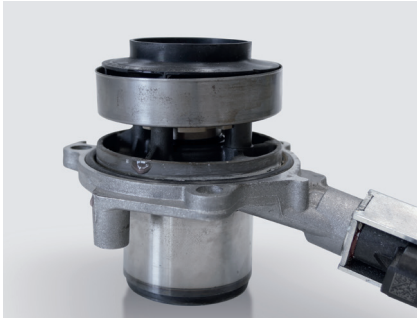
Resim 1: Takılıp kalan kayan sınırlayıcıya sahip kontrollü soğutma sıvısı pompası (sirkülasyon yok)

Bu hata kaynağı, kontrollü pompa, kayan sınırlayıcısı olmayan kontrolsüz bir pompa ile değiştirilerek ortadan kaldırılabilir. Bu şekilde soğutma sıvısı devresinin sorunsuz işlemesi sağlanır. Pompa değişiminde aşağıdaki hususlara dikkat edilmelidir: Eski soğutma sıvısı pompasının aktüatörü yeni pompaya takılmalı ve yeni pompa tekrar motor kumandasına bağlanmalıdır.

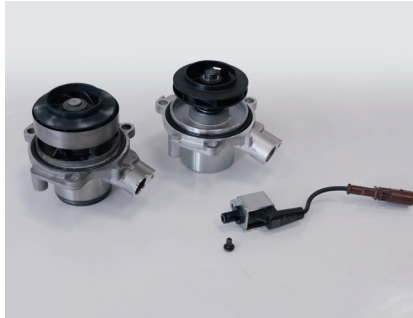
Resim 2: Kontrollü pompanın aktüatörü sökülmesi ve yeni pompaya takılması

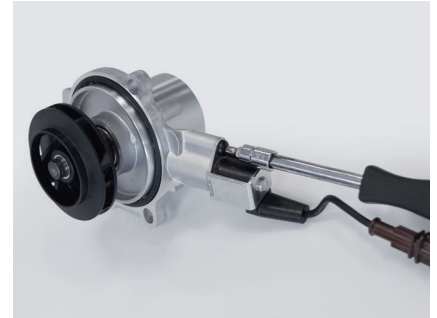
Resim 3: Yeni, yer değiştirilmiş aktüatörlü kontrolsüz soğutma sıvısı pompası
