DONNEES TECHNIQUES

BULLETIN TECHNIQUE TB-02

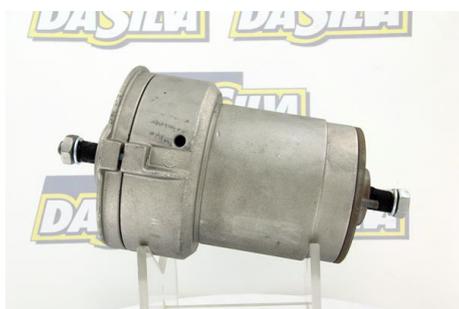
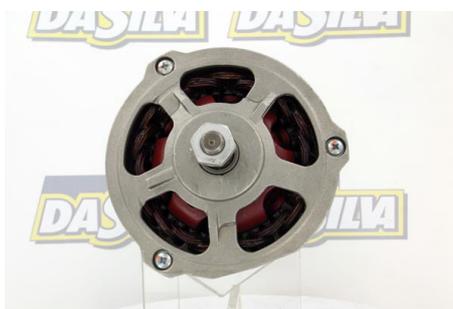
PHOTOS

Courant de charge [A]	55
Type de réseau de bord	pour véhicules 12V
Type de poulie	SANS
Poulies	sans poulie
Pince	M5 B+
Connectique	PLUG371

Lors du montage de cet alternateur contrôlez bien qu'il n'y ait pas de fuites d'huile moteur ou fuites de gasoil (pompe d'injection).

Celles-ci provoqueraient des dégâts importants à l'alternateur. De par sa position prévue originellement sur le moteur, cet alternateur est très exposé à la saleté, l'eau, la poussière mais surtout à l'huile de moteur et au gasoil.
