DONNEES TECHNIQUES

BULLETIN TECHNIQUE TB-02

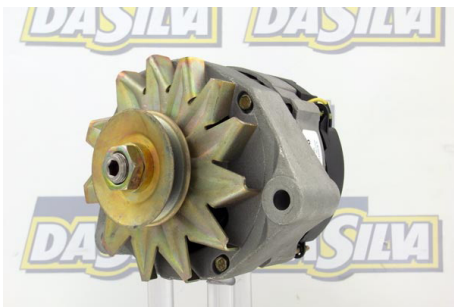
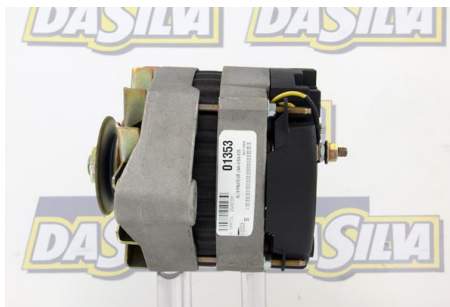
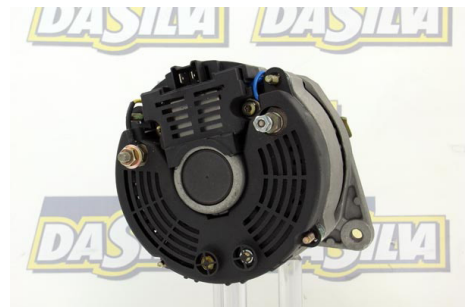
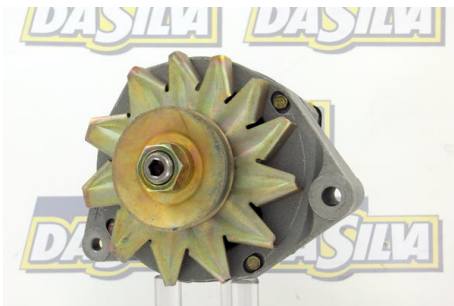
PHOTOS

Courant de charge [A]	35
Type de réseau de bord	pour véhicules 12V
Type de poulie	V
Pince	M6 B+
Connectique	PLUG270
