DONNEES TECHNIQUES

BULLETIN TECHNIQUE TB-05

BULLETIN TECHNIQUE TB-06

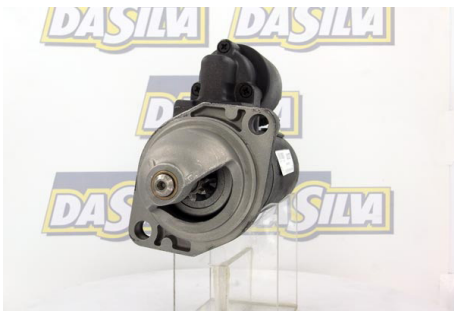
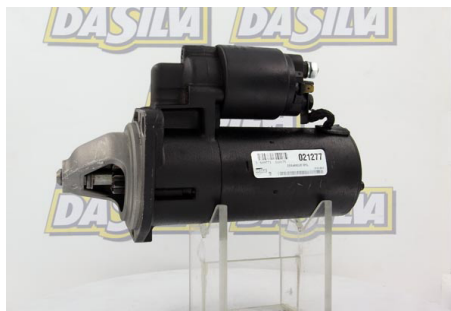
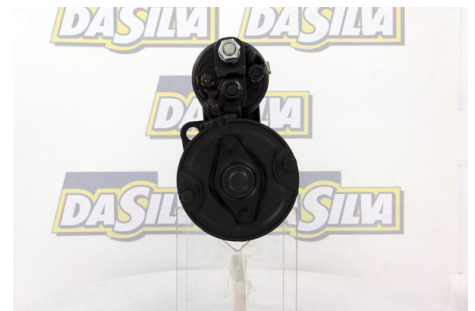
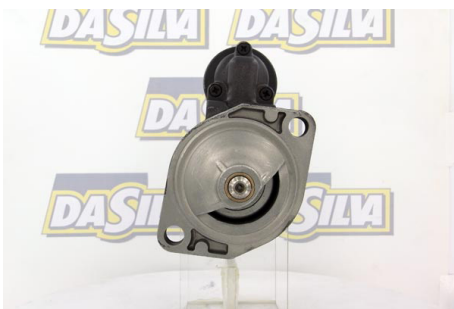
PHOTOS

Type de réseau de bord	pour véhicules 12V
Puissance nominale [kW]	1.4
Nombre de dents	9T
Direction de rotation	rotation CW
Réducteur	Avec réducteur (G/R) intégré
Nombre de trous de fixation	2
Connectique	SOL08
