DONNEES TECHNIQUES

BULLETIN TECHNIQUE TB-07

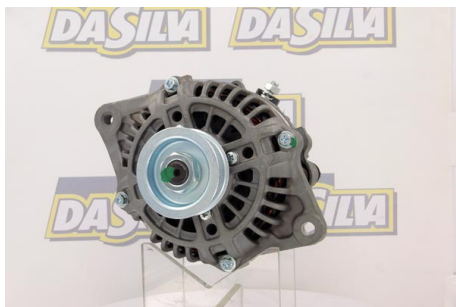
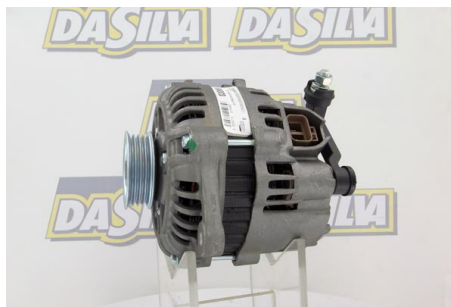
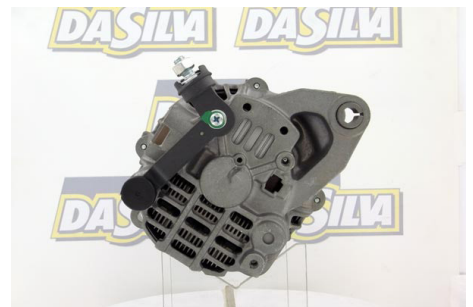
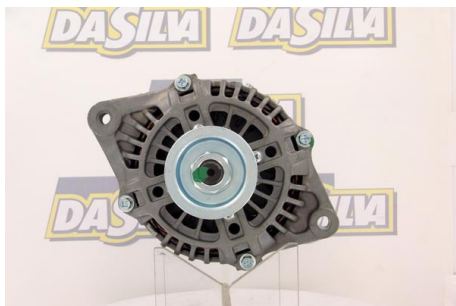
PHOTOS

Courant de charge [A]	80
Type de réseau de bord	pour véhicules 12V
Type de poulie	PVR4
Pince	M8 B+
Connectique	PLUG300

Bornes	
L	Trio (Lamp)
S	Sense (+)
