DONNEES TECHNIQUES

BULLETIN TECHNIQUE TB-07

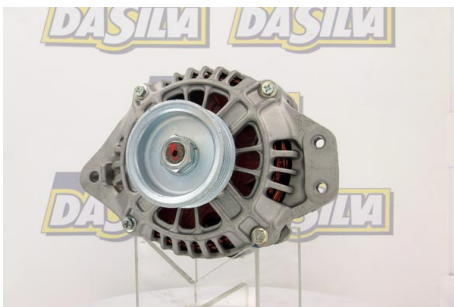
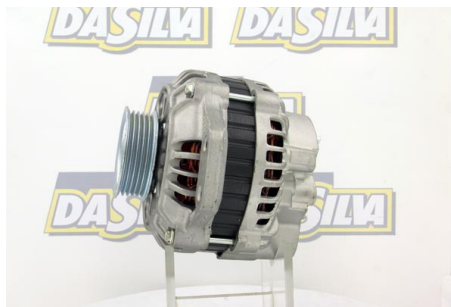
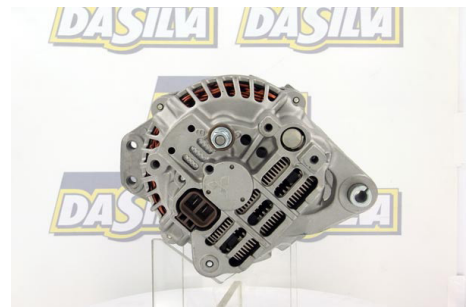
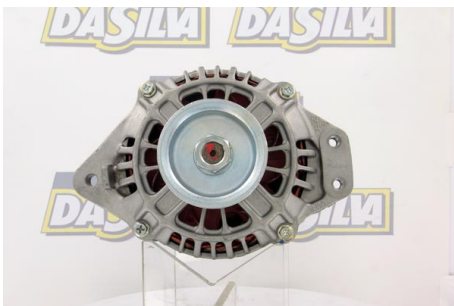
PHOTOS

Courant de charge [A]	90
Type de réseau de bord	pour véhicules 12V
Type de poulie	PVR5
Pince	M6 B+
Connectique	PLUG300

Bornes	
L	Trio (Lamp)
S	Sense (+)
