## DONNEES TECHNIQUES

### BULLETIN TECHNIQUE TB-06

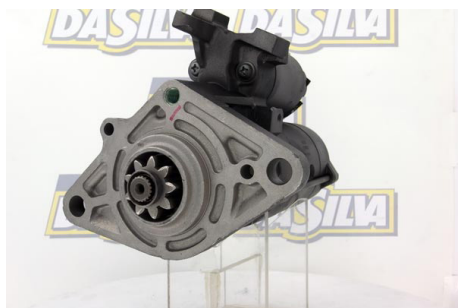
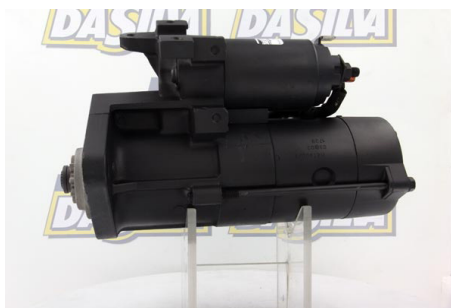
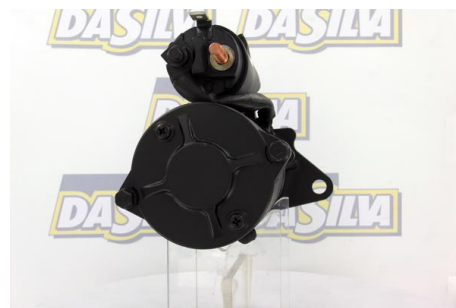
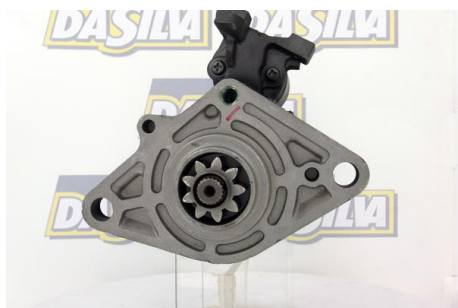
Ce démarreur est susceptible de rester « collé », (pignon / volant moteur) provoquant sa destruction complète ( centrifugage, brûlure complète, éclatement). Contrôlez la vieille matière au niveau de l'usure du pignon (voir dessin). La cause de ce problème est souvent due à un défaut de la clé de contact, à un problème de manque de courant et/ou au relais qui reste collé. Contrôlez et remplacez celui-ci en cas de doute.

This startermotor is prone to being held in mesh with the engine running, causing it to burn out. Check the old unit removed for pinion damage (see picture). The causing of this problem is often caused by a sticking ignition switch or a sticking relay, replace if in doubt!

**Les carcasses retournées dans cet état ne seront pas acceptées et ne pourront faire l'objet de demande de garantie!**

**Old core returned in this condition will not be accepted, nor will a warranty claim!**
