DONNEES TECHNIQUES

BULLETIN TECHNIQUE TB-06

MITSUBISHI TRUCKS

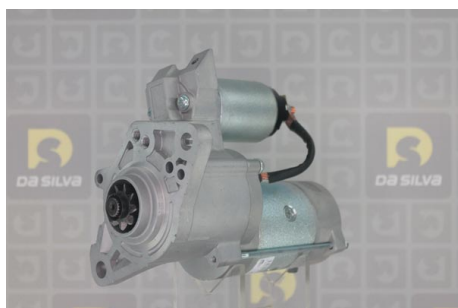
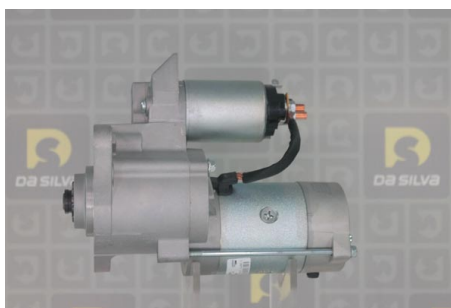
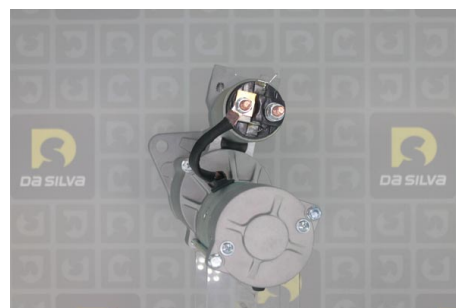
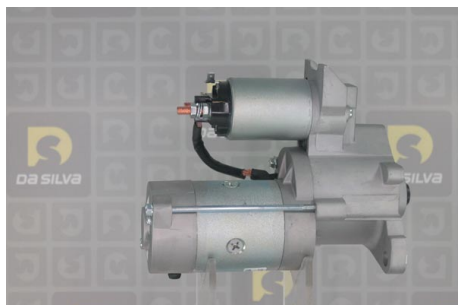
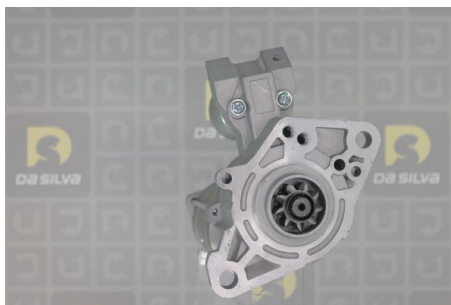
PHOTOS

Ce démarreur est susceptible de rester « collé », (pignon / volant moteur) provoquant sa destruction complète (centrifugage, brûlure complète, écartement). Contrôlez la vieille matière au niveau de l'usure du pignon (voir dessin). La cause de ce problème est souvent due à un défaut de la clé de contact, à un problème de manque de courant et/ou au relais qui reste collé. Contrôlez et remplacez celui-ci en cas de doute.

This startermotor is prone to being held in mesh with the engine running, causing it to burn out. Check the old unit removed for pinion damage (see picture). The causing of this problem is often caused by a sticking ignition switch or a sticking relay, replace if in doubt!

Les carcasses retournées dans cet état ne seront pas acceptées et ne pourront faire l'objet de demande de garantie!

Old core returned in this condition will not be accepted, nor will a warranty claim!
