PRODOTTO IN EVIDENZA | GEN2023

SX ADBP450000 DX ADBP450001

SX ADBP450014 DX ADBP450015

Pinza freno posteriore

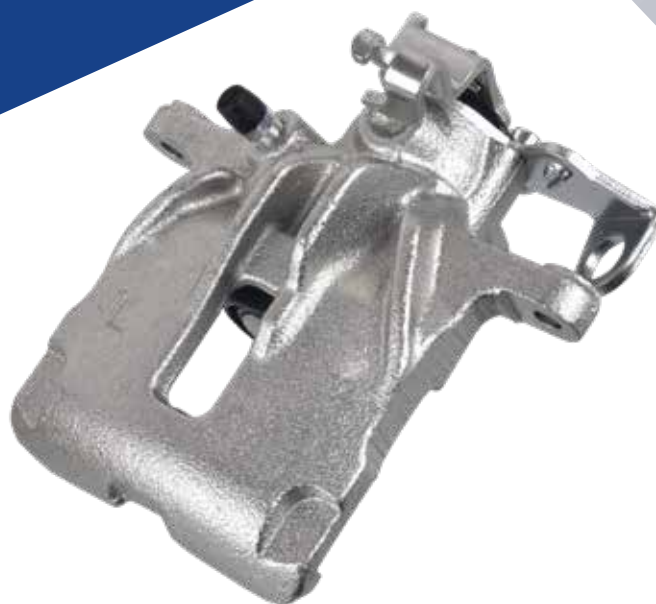
La pinza del freno posteriore è uno dei componenti principali dell'impianto frenante di un veicolo. Viene azionata in modo idraulico quando si usa il freno di servizio, o meccanico quando si usa il freno di stazionamento. La pressione idraulica o meccanica esercitata sulla piastra posteriore della pastiglia del freno crea una forza di "serraggio" contro il disco del freno.

Le pinze dei freni sopra elencate si applicano a una serie di modelli di veicoli commerciali leggeri che presentano tutti problemi simili. L'impossibilità di riavvolgere il pistone nella pinza del freno durante la sostituzione delle pastiglie, il rumore durante la frenata e un freno a mano inefficace sono alcuni dei sintomi di una pinza freno grippata.

L'esposizione agli agenti atmosferici e ai detriti della strada può portare alla rottura della ghetta protettiva che protegge il pistone della pinza, permettendo all'acqua e alla graniglia di penetrare e "segnare" il pistone. Questo provoca il deterioramento della guarnizione del pistone, con conseguente fuoriuscita del fluido. Anche la guarnizione della leva del freno a mano, è soggetta a un problema simile.

Le vite e il meccanismo di regolazione del freno a mano possono essere contaminati da detriti e gripparsi, causando l'inefficienza del freno di stazionamento.
