NUOVO PRODOTTO IN EVIDENZA | LUG2022

Blue Print ADBP610059

Coppa olio motore con tappo scarico olio

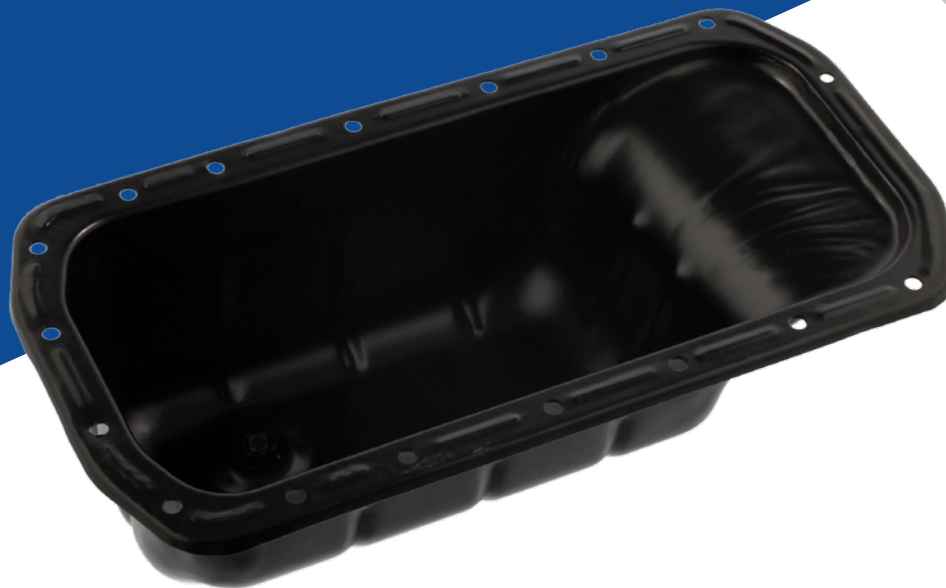
La coppa olio copre la parte inferiore del blocco motore e funge da serbatoio per l'olio motore, prima di rientrare nel circuito di lubrificazione del motore tramite il tubo di raccolta della pompa dell'olio.

La coppa olio è realizzata in acciaio laminato a freddo di qualità, utilizzando il processo di stampaggio.

Poiché la coppa olio motore si trova nella parte più bassa del motore, può essere esposta a vari "colpi" e "graffi" durante la guida. Non è insolito che la coppa olio entri in contatto con dossi utili a rallentare la velocità. Se questi vengono colpiti in velocità, la coppa dell'olio può essere ammaccata o "piegata", il che provoca la rottura della vernice e consente all'umidità e ai detriti della strada di attaccare l'acciaio non protetto. Dopo un periodo di tempo, il metallo si corrode, provocando la formazione di un sottile velo di olio attorno alla parte inferiore del veicolo: all'aumentare della perdita, si formeranno delle goccioline d'olio che lasceranno una macchia sotto il veicolo.

La perdita d'olio deve essere riparata non appena si nota, sostituendo la coppa olio. Si consiglia inoltre di sostituire contemporaneamente l'olio motore e il filtro.
