# Dica da Blue Print

## Toyota Rav4 – Identificação da posição do sensor de oxigénio a partir de códigos de avaria

Referências aplicáveis: ADT37025, ADT37039, ADT37063

Aplicações: Toyota Rav4 2.0VVTi (Modelo ACA20/21 - 1AZ-FE)

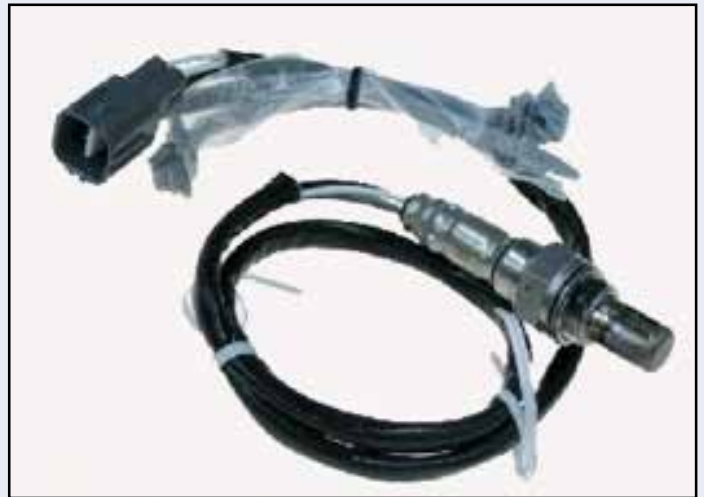
Os modelos Toyota Rav4 2.0VVTi construídos entre maio de 2000 e julho de 2003 (modelos tipo ACA20 e ACA21) estão equipados com quatro sensores de oxigénio.

Dois antes do catalisador e dois depois do catalisador.

por ex., P0057 – Anomalia no circuito do aquecedor do Sensor 2 Bancada 2

Bancada 1 = LH (esquerda)

Bancada 2 = RH (direita)

Sensor 1 = Superior

Sensor 2 = Inferior

**Assim, um código de avaria "Bancada 2 Sensor 2" refere-se a um problema relacionado com o circuito do sensor de oxigénio "RH Inferior".**
