# Blue Print Info

## Łożysko wyciskowe sprzęgła

**Numery referencji:** ADN13309, ADN130141, ADN130253

**Zastosowanie:** Nissan Navara D22, NP300, D22S

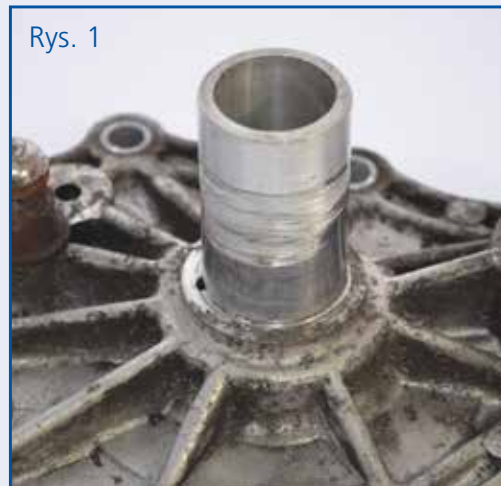
Rys. 1

Pokazana na rysunku 1 tuleja prowadząca samochodu Nissan D22 posiada rysy i uszkodzenia spowodowane niewłaściwym montażem łożyska wyciskowego sprzęgła.

Podczas wymiany łożyska wyciskowego należy zwrócić uwagę na jego poprawny montaż. Przez pomyłkę łożysko może zostać obrócone o 180 stopni, co znacząco utrudnia jego współpracę

z widełkami wysprzęglającymi. W przypadku niewłaściwego montażu uszkodzenie łożyska jest nieuniknione. Pewne jest również uszkodzenie tulei prowadzącej, która jest elementem przedniej obudowy skrzyni biegów.

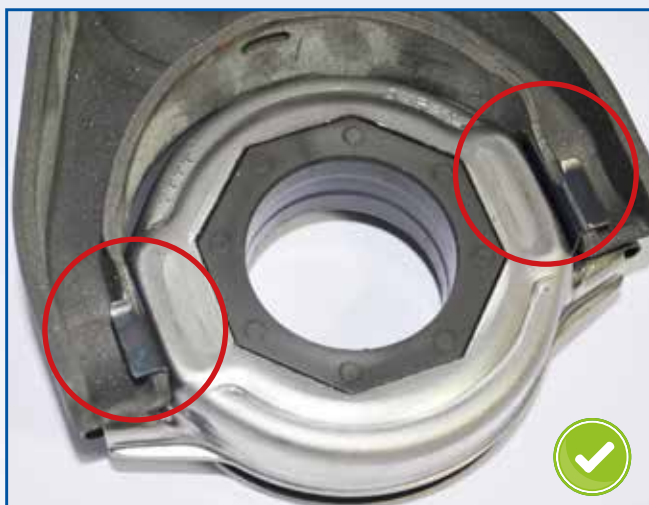
### Montaż poprawny:

Należy koniecznie zwrócić uwagę na pozycję podpór łożyska wyciskowego na widełkach wysprzęglających. We właściwej pozycji – jak pokazano na zdjęciu – łożysko może poprawnie współpracować z widełkami podczas przesuwania się wzdłuż tulei prowadzącej.

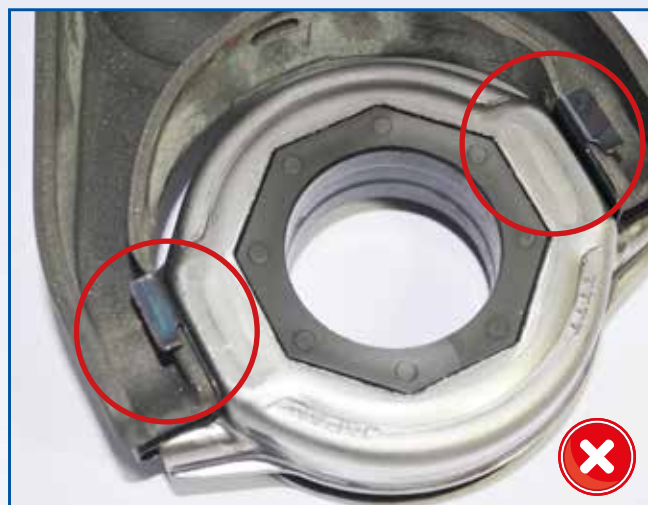
### Montaż niepoprawny:

W takiej pozycji łożysko nie może poprawnie współpracować z widełkami wysprzęglającymi. Wskutek tego łożysko będzie tarło o tuleję prowadzącą powodując przedwczesne zużycie, uszkodzenia tulei prowadzącej, a w skrajnej sytuacji awarię sprzęgła.

Zastosowanie smaru na bazie litu jest podstawowym warunkiem długotrwałej pracy tulei prowadzącej, podpory przegubowej widełek sprzęgła oraz podpór łożyska wyciskowego. Niemniej jednak należy unikać nadmiernej ilości smaru w celu zabezpieczenia powierzchni ciernych przed zabrudzeniem.
