Blue Print ADA107106, ADC47118, ADG07149, ADG07150, ADM57101, ADM57110, ADN171123, ADBP710021

ABS-Polrad

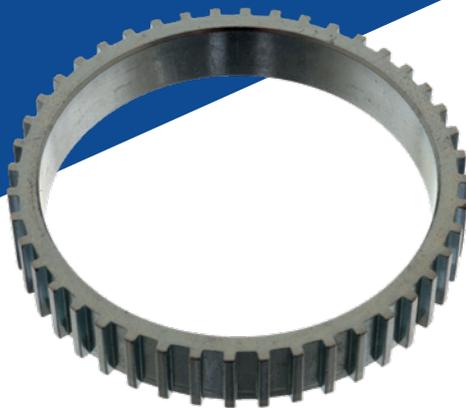
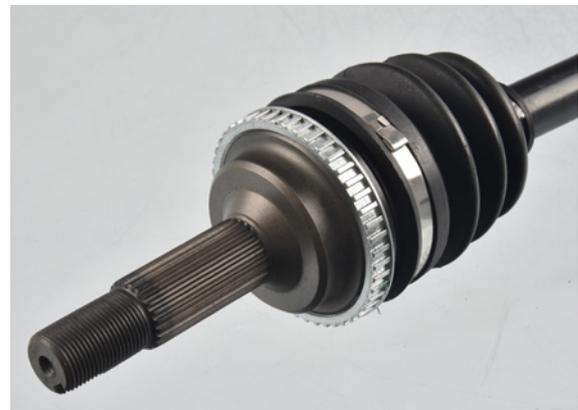
Die ABS-Warnleuchte leuchtet auf, in dem Steuergerät sind Fehlercodes des Raddrehzahlsensors vorhanden, „schleif Geräusche“ während der Fahrt, das Bremspedal „pulsiert“ bei leichtem Bremsen und der Tempomat funktioniert nicht richtig.

An dem Antriebswellengelenk, an dem sich der ABS-Ring befindet, hat sich übermäßig viel Korrosion gebildet, so dass der Ring bricht/aufplatzt. Andernfalls kann das ABS-Polrad korrodiert oder teilweise beschädigt sein und dadurch zu einem falschen Raddrehzahlensignal führen.

Bauen Sie die betroffene Antriebswelle aus dem Fahrzeug aus - und ggf. auch den ABS-Drehzahlsensor. Entfernen Sie das gebrochenen oder korrodierten ABS-Polrad aus dem Gelenk der Antriebswelle, indem Sie ihn mit einem Meißel von dem Gelenk treiben. Dabei ist darauf zu achten, dass die Oberfläche des Antriebswellengelenks nicht beschädigt wird. Reinigen Sie das Gelenk mit einer Drahtbürste, Stahlwolle oder Schmirgelpapier, um die gesamte Korrosion von der Verbindungsfläche zu entfernen. Erhitzen Sie den neuen ABS-Ring, damit sich das Metall ausdehnen kann und setzen Sie dann den neuen ABS-Ring auf das Gelenk. Stellen Sie sicher, dass er richtig sitzt. Lassen Sie ihn abkühlen, um eine dauerhafte Befestigung zu gewährleisten. Prüfen Sie den ABS-Sensor auf Schäden und ersetzen Sie ihn bei Bedarf.

Bauen Sie die Antriebswelle wieder in das Fahrzeug ein und setzen Sie eventuelle Fehlercodes, die durch den defekten ABS-Ring verursacht wurden, mit einem geeigneten Diagnosegerät zurück.
