Blue Print ADF122102, ADG05527

Citroën, DS, Fiat, Ford, Jaguar, Lancia, Land Rover, MINI, Mitsubishi, Opel, Peugeot, Toyota, Vauxhall e Volvo vari modelli

Filtro olio con anello tenuta

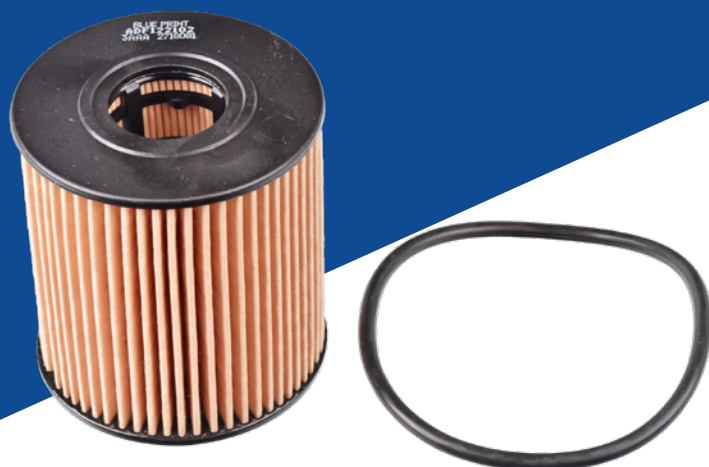
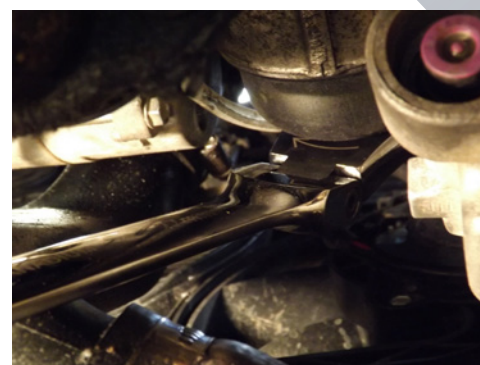
Figura.1

Quando si tenta di sostituire l'elemento del filtro olio, l'accesso all'alloggiamento del filtro stesso è limitato e, pertanto, il coperchio dell'alloggiamento può essere difficile da rimuovere.

Il motore è montato trasversalmente su alcune delle vetture sopra elencate, inclusi i modelli Ford Focus, Land Rover Freelander II e Range Rover Evoque dotati del motore 2.2 diesel. Come risultato di questo design, l'alloggiamento del filtro olio si trova molto vicino alla ventola del radiatore.

Per i modelli Land Rover, il produttore del veicolo suggerisce di rimuovere il paraurti anteriore per accedere all'alloggiamento durante la manutenzione del filtro olio. Tuttavia, il filtro può essere sostituito senza eseguire questa operazione utilizzando una chiave poligonale a cricchetto da 27 mm per rimuovere il cappuccio in plastica dell'alloggiamento del filtro. (Fig. 1)

Scaricare l'olio motore e svitare il tappo dell'alloggiamento del filtro con la chiave poligonale a cricchetto da 27 mm (ADG05527). Rimuovere la custodia in plastica e il filtro, sostituire il filtro e la guarnizione O-ring, rimontare la custodia e serrare a 25 Nm.
