Blue Print ADJ131301

Land Rover Freelander 1 1.8i, 2.0DT, 2.0DT - TD4, 2.5i -V6, 1996>2006, Chassis Ref: LN

Land Rover Freelander 1 – Calibrazione meccanismo alza-cristallo portellone posteriore

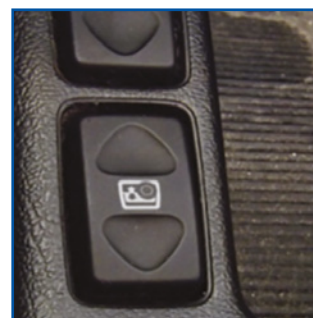
L'interruttore comando cristallo si trova nella consolle centrale vicino alla leva del freno a mano.
