Blue Print ADP152207

Motor: 1.4 und 1.6 Diesel

Luftfilter

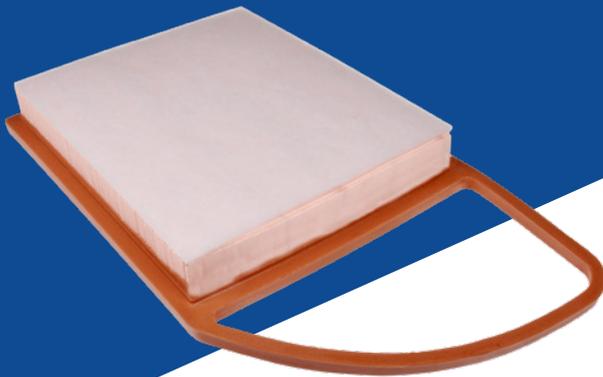
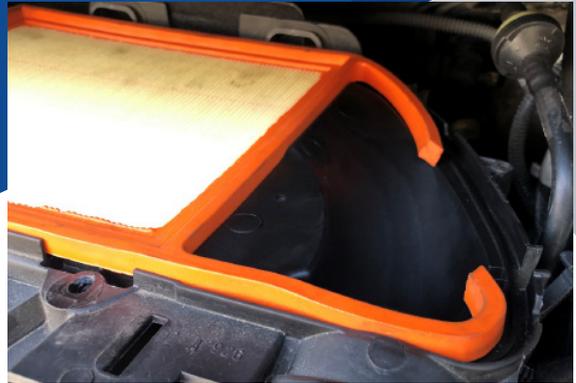
Abbildung.1

Beim Ersetzen des Luftfilterelements in den oben angeführten Fahrzeugen muss darauf geachtet werden, dass die Schaumstoffdichtung des Filterelements korrekt in das Luftfiltergehäuse eingesetzt wird. Eine falsche Installation kann dazu führen, dass die Schaumstoffdichtung bei der Montage des oberen Teils des Filtergehäuses beschädigt oder durchgeschnitten wird. Beschädigte oder abgetrennte Teile der Dichtung können in den Motor gelangen und zu einem Motorschaden führen. (Abb. 1)

Die Öse der Schaumstoffdichtung am Luftfilterelement, die den Bereich des Lufteinlasses am Gehäuse abdichtet, kann während der Installation verformt oder falsch ausgerichtet werden.
