Blue Print

ADP154305, ADP154351

Vários modelos Peugeot, Citroën e DS

Disco de Travão Traseiro com rolamento de roda

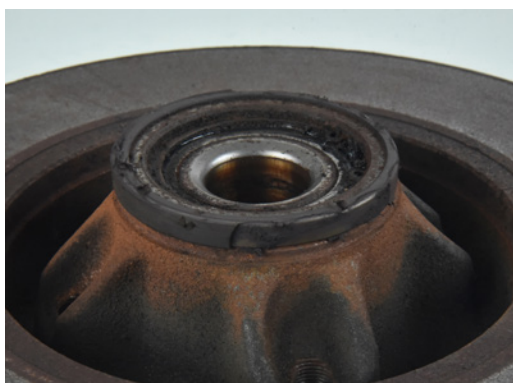
Fig. 1 Anel de ABS danificado devido ao contacto com o sensor

Com o disco de travão antigo removido do veículo, o sensor de velocidade da roda deve ser inspecionado quanto a corrosão excessiva em torno da área de instalação. É importante referir que qualquer excesso de corrosão no metal pode alterar a posição do sensor - afetando a sua funcionalidade. Isto pode levar ao contacto direto com o anel, causando danos no disco de travão novo (Fig.1). Posteriormente, também pode ocorrer um aumento da folga entre o sensor e o anel, resultando numa falha do sistema de anti-bloqueio do travão - registado na unidade de comando com um código de avaria, sinal pouco plausível.

Portanto, durante a instalação de um novo disco de travão, deve ser verificado se o sensor de velocidade está em contacto com o anel de ABS, ou se não está corretamente alinhado. Se estiverem incorretos, o disco de travão e o sensor de velocidade devem ser removidos. O local de instalação do sensor deve estar limpo e - se estiver danificado - deve ser reinstalado ou substituído. Com o novo disco de travão reinstalado e o sensor corretamente alinhado, deve ser visível um espaço de 1-2 mm entre o anel e o sensor (Fig.2).

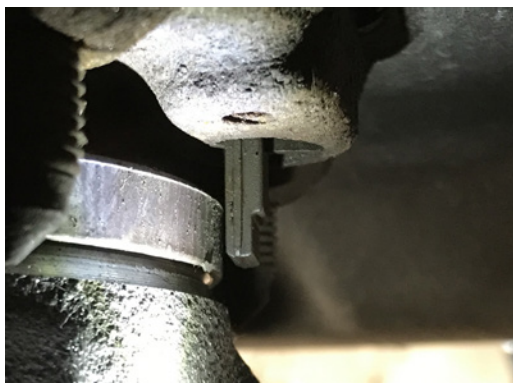
Fig. 2 Disco de travão e sensor corretamente instalados
