## Technical information

### 40-1003FK

Kit Chain + Gear

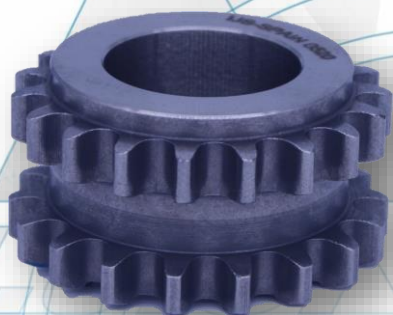
OEM 03C105209AQ

**OPTION 1:**

**18 & 18 TEETH**

Check that the crankshaft gear you removed matches the equipment in this kit. If an incorrect crankshaft gear is installed, the crankshaft pulley will be misaligned preventing proper transmission of the auxiliary belts.

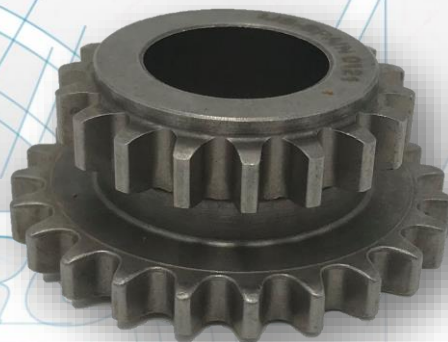
OEM 03C105209AG

**OPTION 2:**

**18 & 23 TEETH**
