Technical information

Read before installation

40-1003VVT

Kit Chain + Gear

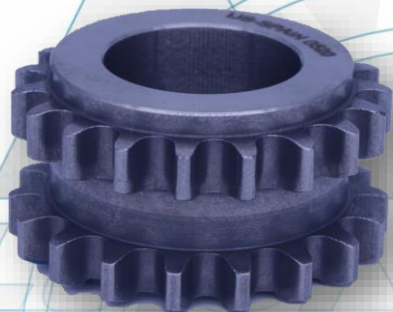
OPTION 1:

18 & 18 TEETH

OEM 03C105209AQ

Check that the crankshaft gear you removed matches the equipment in this kit. If an incorrect crankshaft gear is installed, the crankshaft pulley will be misaligned preventing proper transmission of the auxiliary belts.

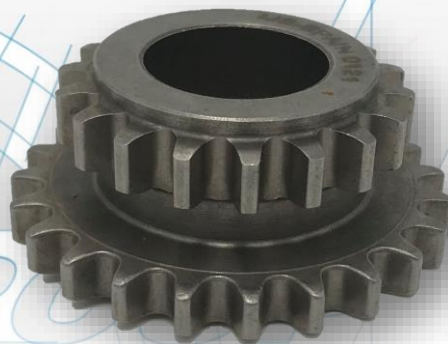
OPTION 2:

18 & 23 TEETH

OEM 03C105209AG
