Technical information

40-1250VVT

Kit Chain + Gear

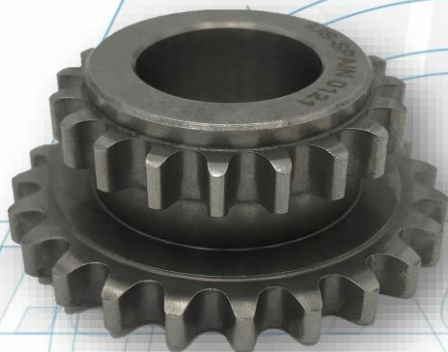
OPTION 1:

19 & 23 TEETH

OEM 03C105209BC

Check that the crankshaft gear you removed matches the equipment in this kit. If an incorrect crankshaft gear is installed, the crankshaft pulley will be misaligned preventing proper transmission of the auxiliary belts.

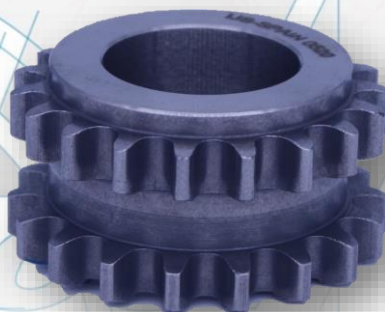
OPTION 2:

19 & 18 TEETH

OEM 03C105209BD
